# 大規模盛土造成地調査業務委託

調査結果概要版

令和5年2月

砂川市

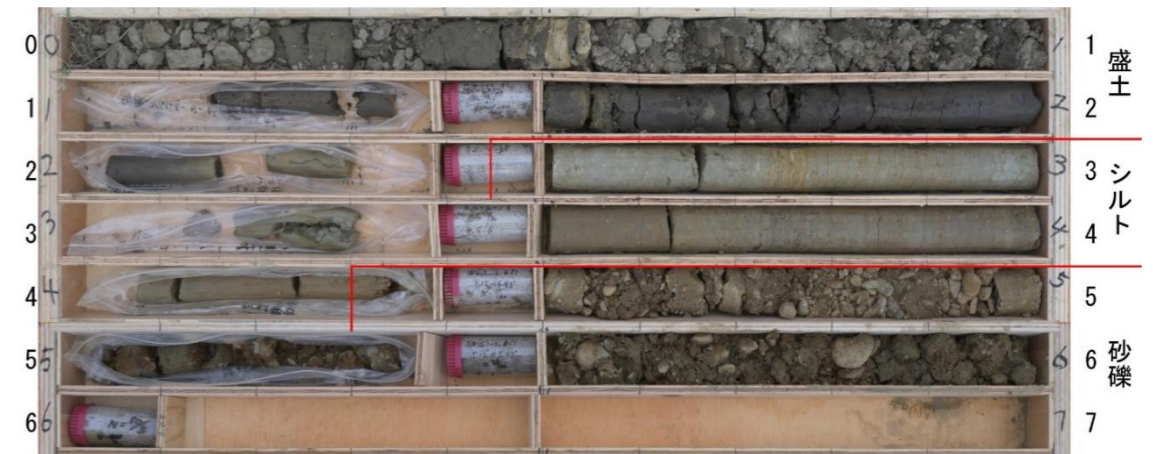
図 2.4 コア写真 (SNG1-1B1)

記号	土層名	特徴
B1	盛土 1	N 値 1~2 の礫混じり砂 (宅地造成の盛土)
B2	盛土 2	N 値 5、7 の腐植質粘性土 (旧耕作地造成の盛土)
m	シルト	N 値 9、15 のシルト (段丘構成層)
g	砂礫	N 値 8~ の砂礫 (段丘礫層)

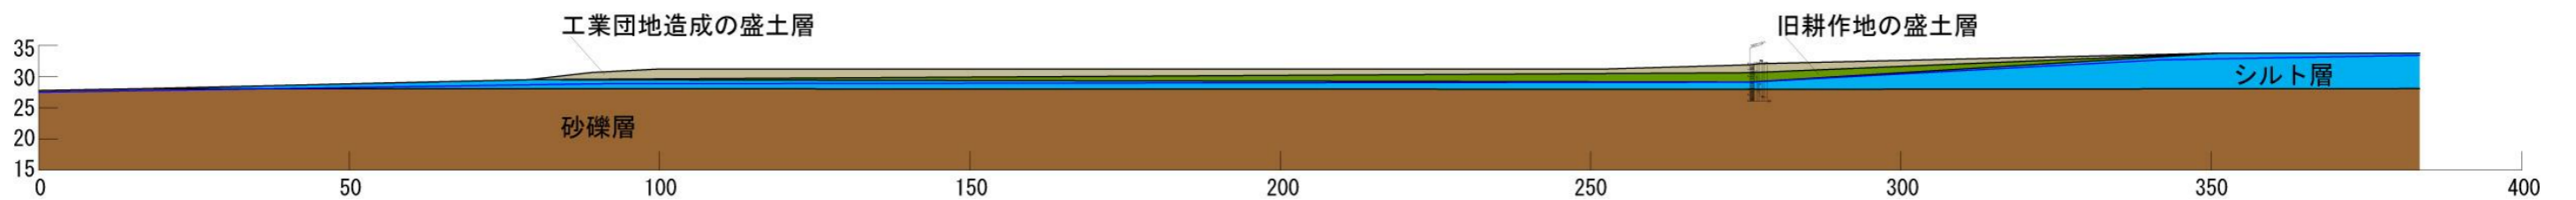
図 2.6 地形地質断面図 (盛土番号 0001-1)

照査断面	最小安全率 $F_s$ (地震時)		照査	結果
	ケース1 複合すべり	ケース2 円弧すべり		
盛土番号 0001-1	4.592	1.133	$F_s > 1$	SAFE
盛土番号 0001-2	2.882	1.214	$F_s > 1$	SAFE
盛土番号 0002	5.541	1.230	$F_s > 1$	SAFE
盛土番号 0003	1.024	1.671	$F_s > 1$	SAFE
盛土番号 0004	12.621	1.195	$F_s > 1$	SAFE

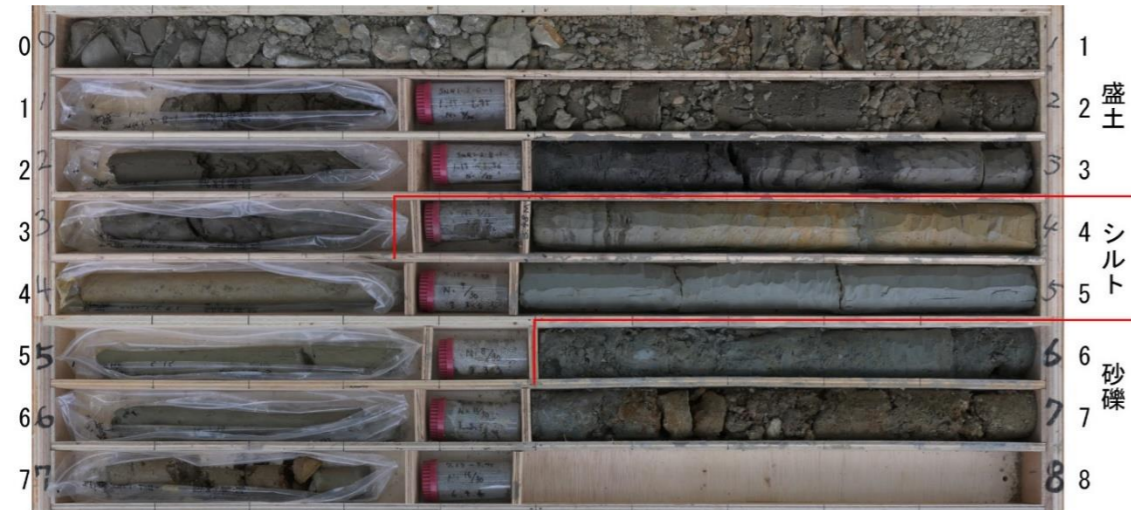
コア写真 (SNG1-2B1) 図 2.7

記号	土層名	特徴
B1	盛土 1	N 値 1~2 の礫混じり砂 (宅地造成の盛土)
B2	盛土 2	N 値 5、7 の腐植質粘性土 (旧耕作地造成の盛土)
m	シルト	N 値 9、15 のシルト (段丘構成層)
g	砂礫	N 値 8~の砂礫 (段丘礫層)

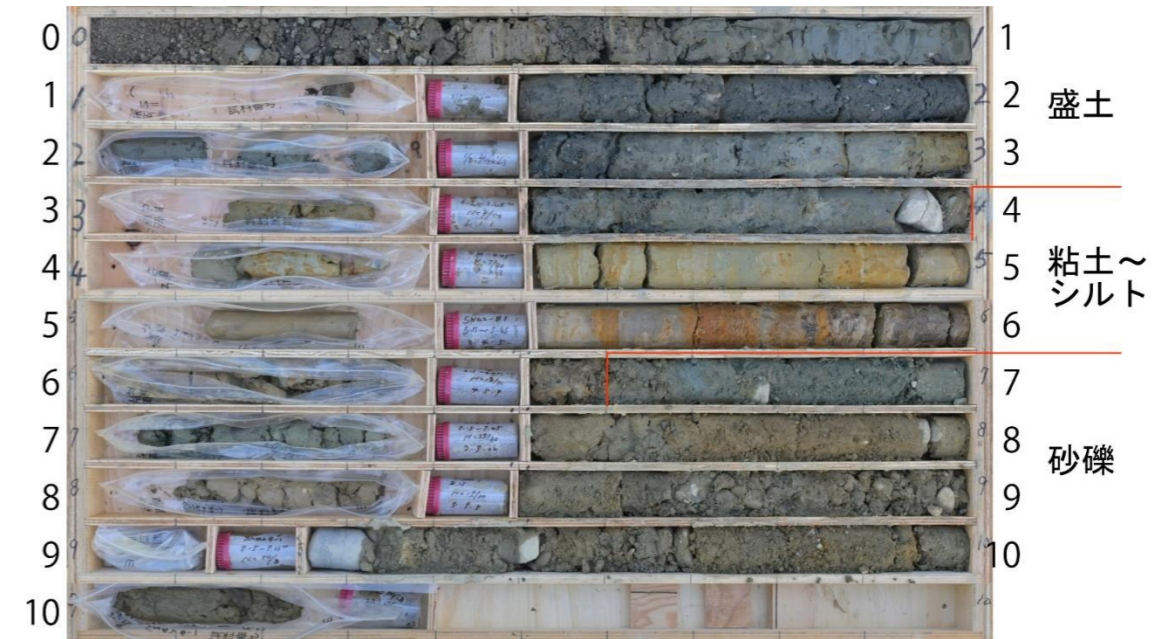
図 2.11 コア写真 (SNG2B1)

記号	土層名	特徴
B	盛土層	N 値 3 以下の黒褐～暗灰色シルト
Dc	シルト層	N 値 7～18 の黄褐色粘土～シルト
Dg1	砂礫土層 1	N 値 50 以下の段丘礫層
Dg2	砂礫土層 2	N 値 50 以上の段丘礫層

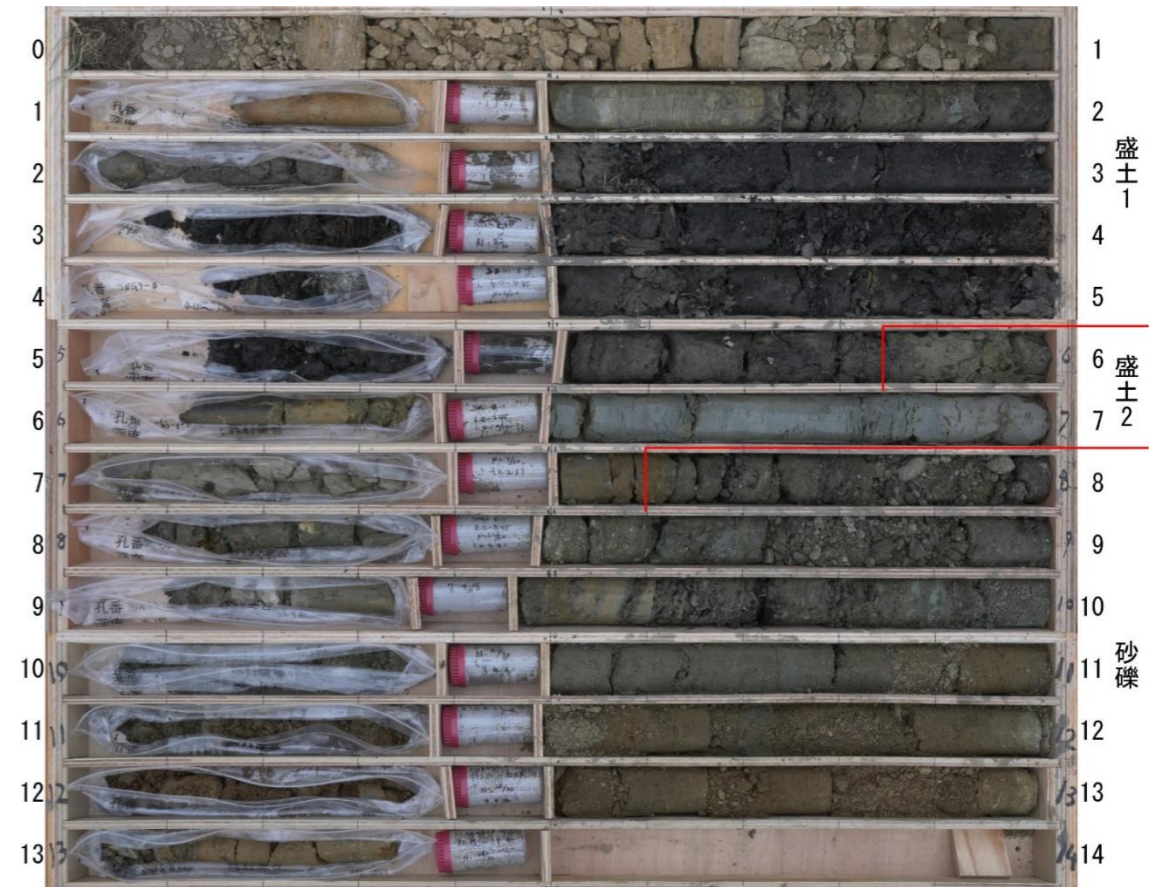
図 2.15 コア写真 (SNG3B1)

記号	土層名	特徴
B1a	盛土層 1a	N 値 4、9 の粘性土層 (最上部は宅盤造成のため砂礫主体)
B1b	盛土層 1b	N 値 5~8 の植物片 (樹幹、廃材) 混じり腐植土
B2	盛土層 2	N 値 4、7 の粘性土層 (道路盛土)
Dc	シルト層	N 値 8~15 の粘土~シルト (段丘礫被覆層)
g	砂礫層	N 値 11~28 の砂礫 (段丘礫層)

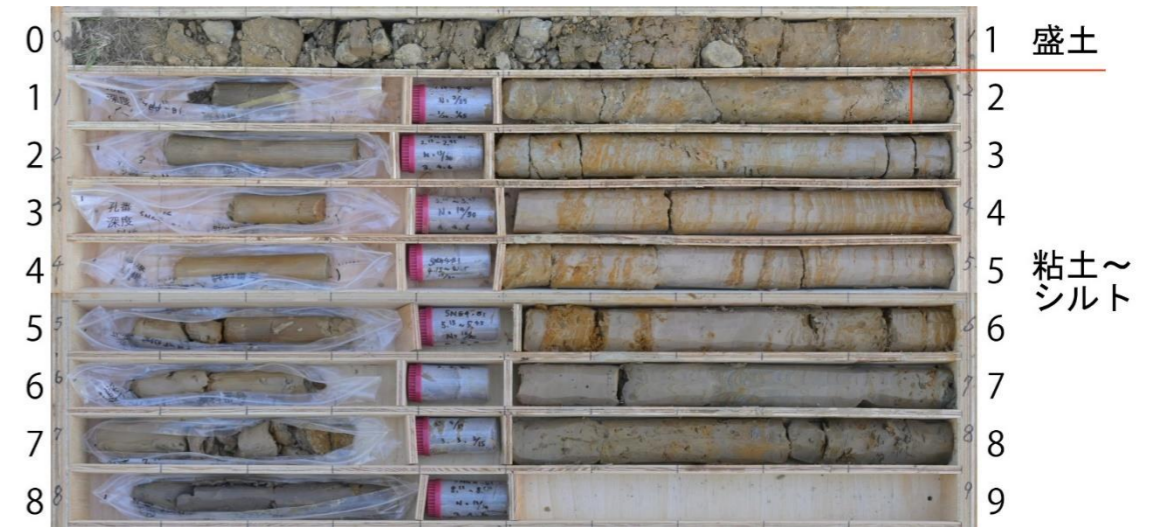
図 2.19 コア写真 (SNG4B1)

記号	土層名	特徴
B	盛土層	N 値 2 の褐色礫混じり粘土
Dc	シルト層	N 値 8～15 の黄褐色粘土～シルト
