# 大規模盛土造成地調査業務委託

調査結果概要版

令和5年2月

砂川市

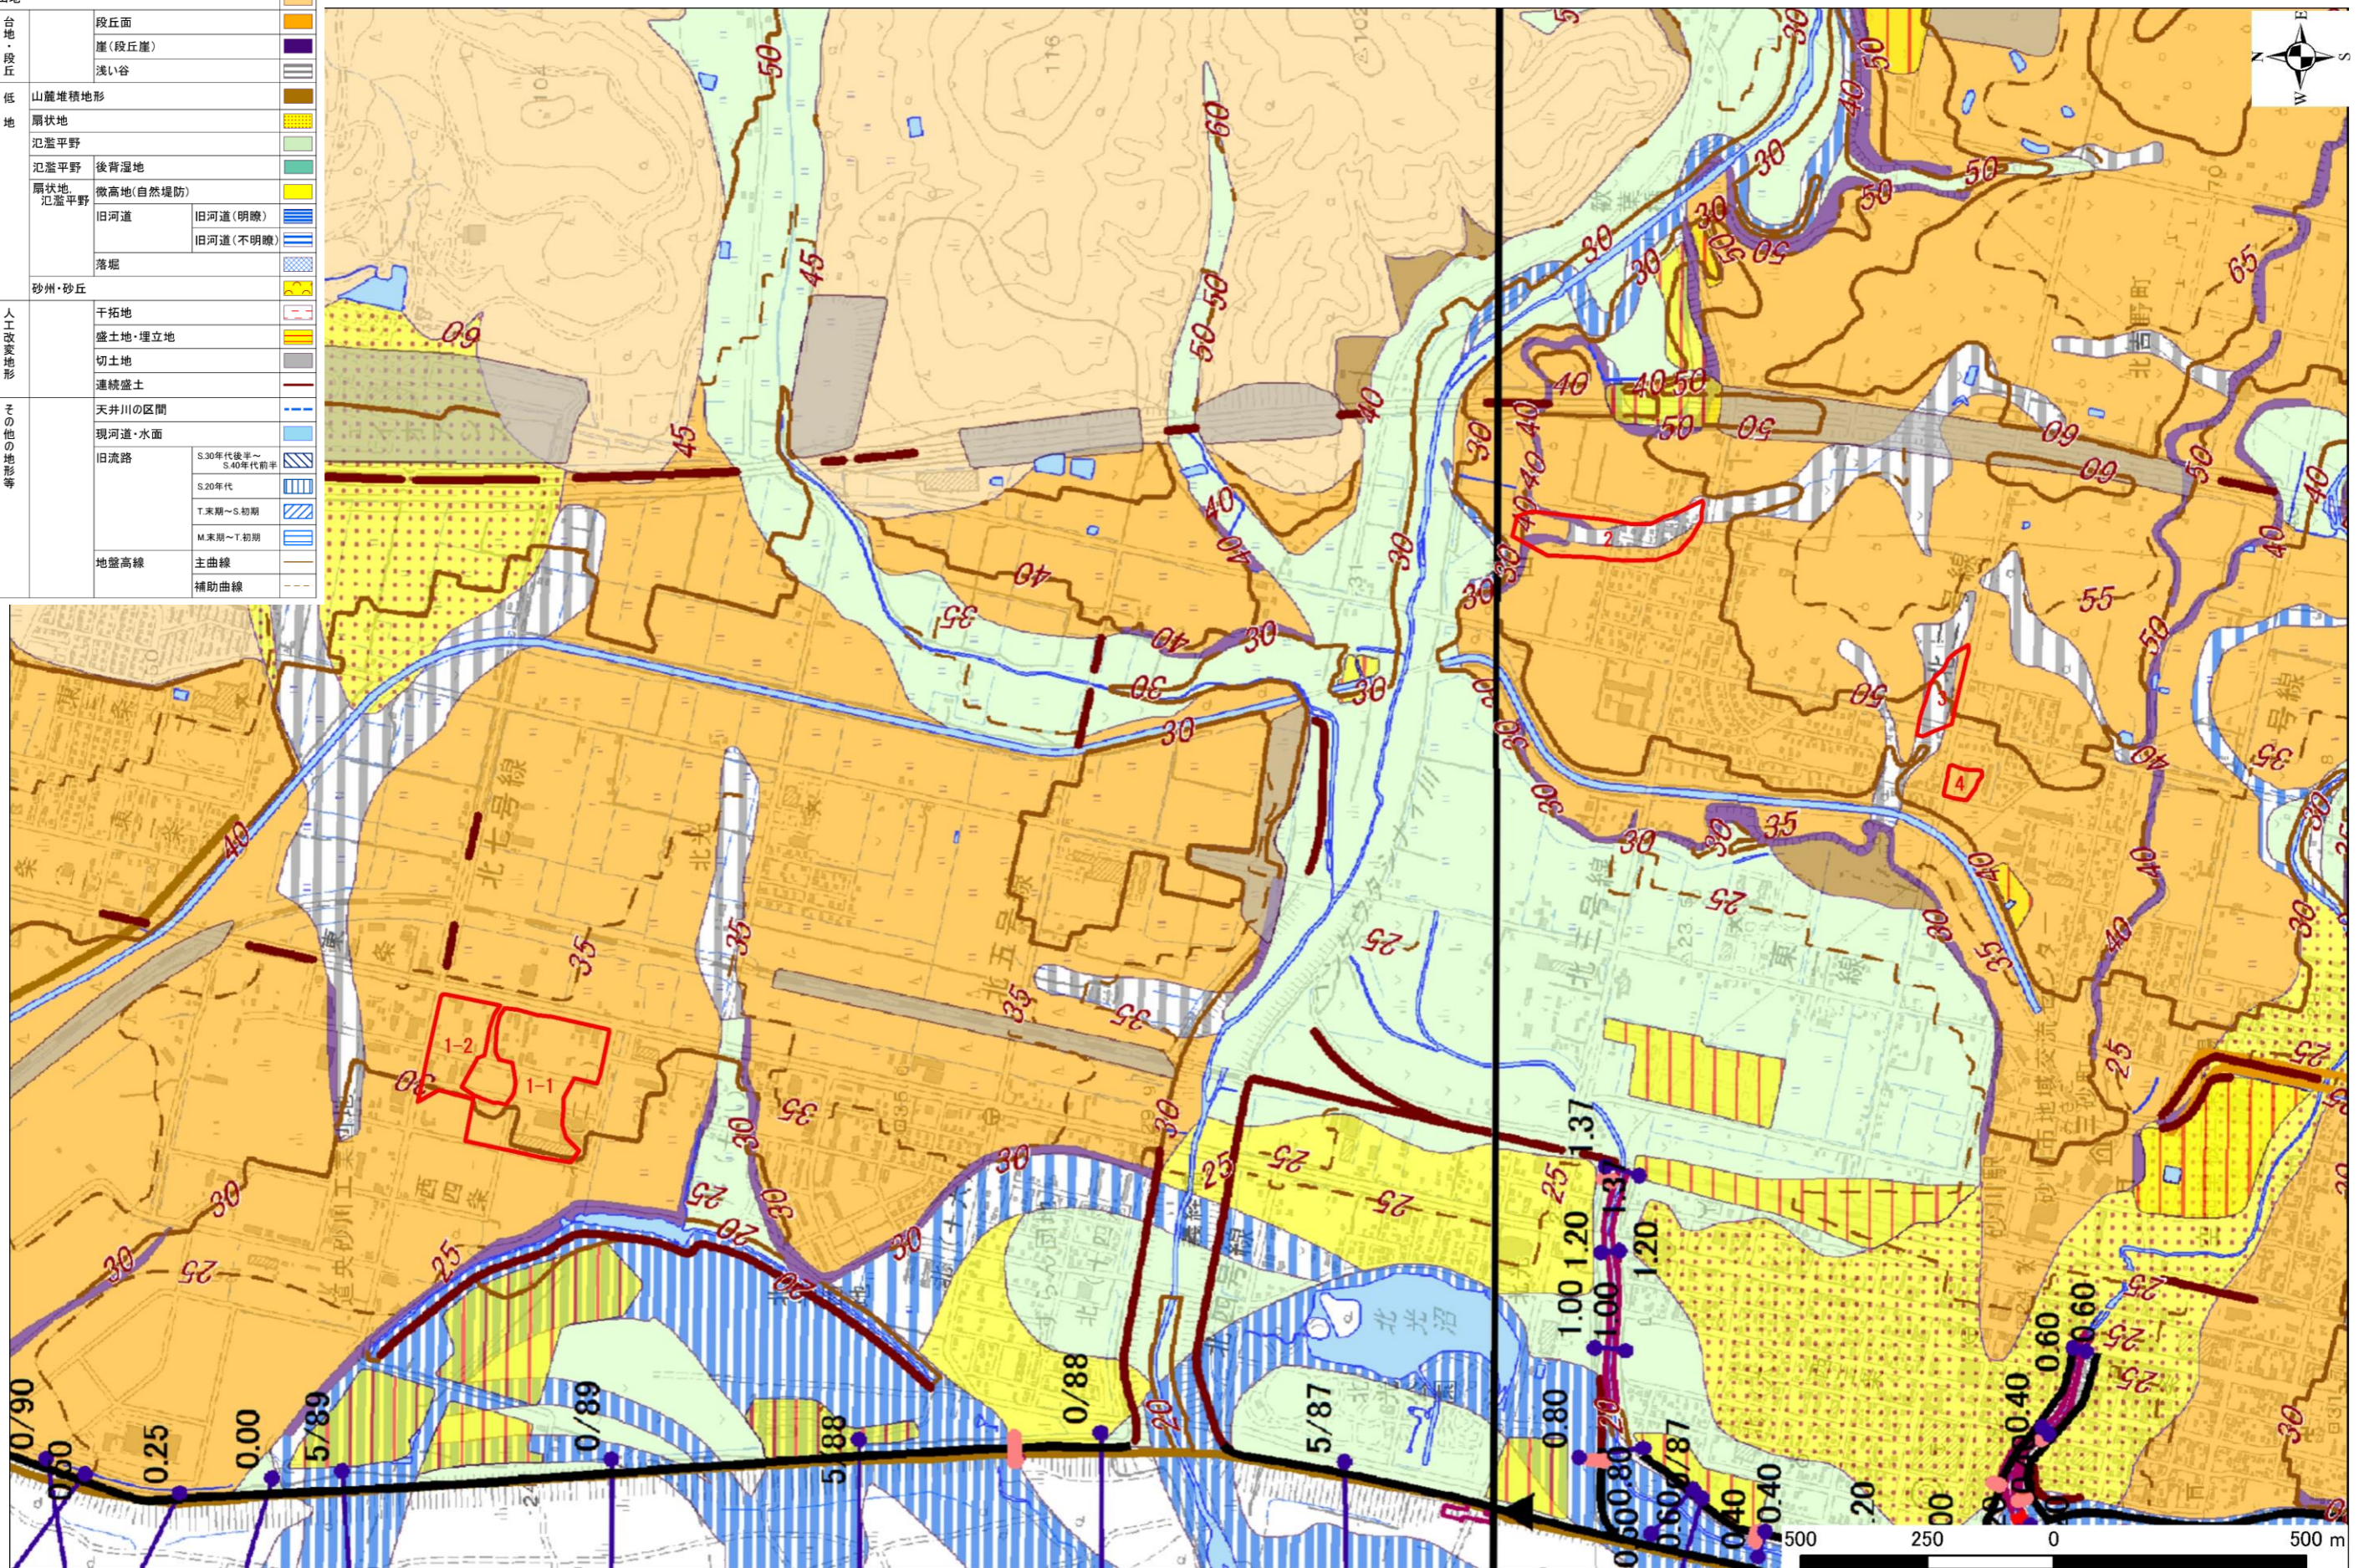
図 2.2 地形治水分類図(砂川、滝川図幅)と大規模盛土造成地位置図

- ・0001は石狩川左岸の段丘面上に位置し、石狩川との比高は5～10m程度である。
- ・第一次スクリーニングで用いた造成前の地形図では谷地形が認められる。
- ・造成前に撮影された空中写真によると1948年時点で耕作地として造成がなされており、地形図に示される谷地形は認められない。
- ・現在は道央砂川工業団地として再度造成による地形改変が加わっている。

- ・幅広の谷で側壁が明瞭である。
- ・谷の出口に段丘崖があり、段丘面を大きく開析する谷ではない。
- ・盛土の前面となるペンケウタシナイ川左岸は河川改修により地形が大きく変わっている。

- ・0003は石狩川左岸の段丘面上に位置し、石狩川左岸側低地との比高は15m程度である。
- ・造成前の地形図では谷地形が認められる。
- ・段丘面上の明瞭な谷地形があり、現状盛土の前面には谷地形が残存している。

- ・盛土造成地前面の北海幹線用水路は石狩川左岸側低地との比高が10m程度で、造成地の段丘面より低位の段丘と解釈される。
- ・盛土範囲の南東部に崖地形が認められるが、盛土範囲内に明瞭な谷地形は認められない。
- ・隣接する0003部分は明瞭な谷地形が認められる。

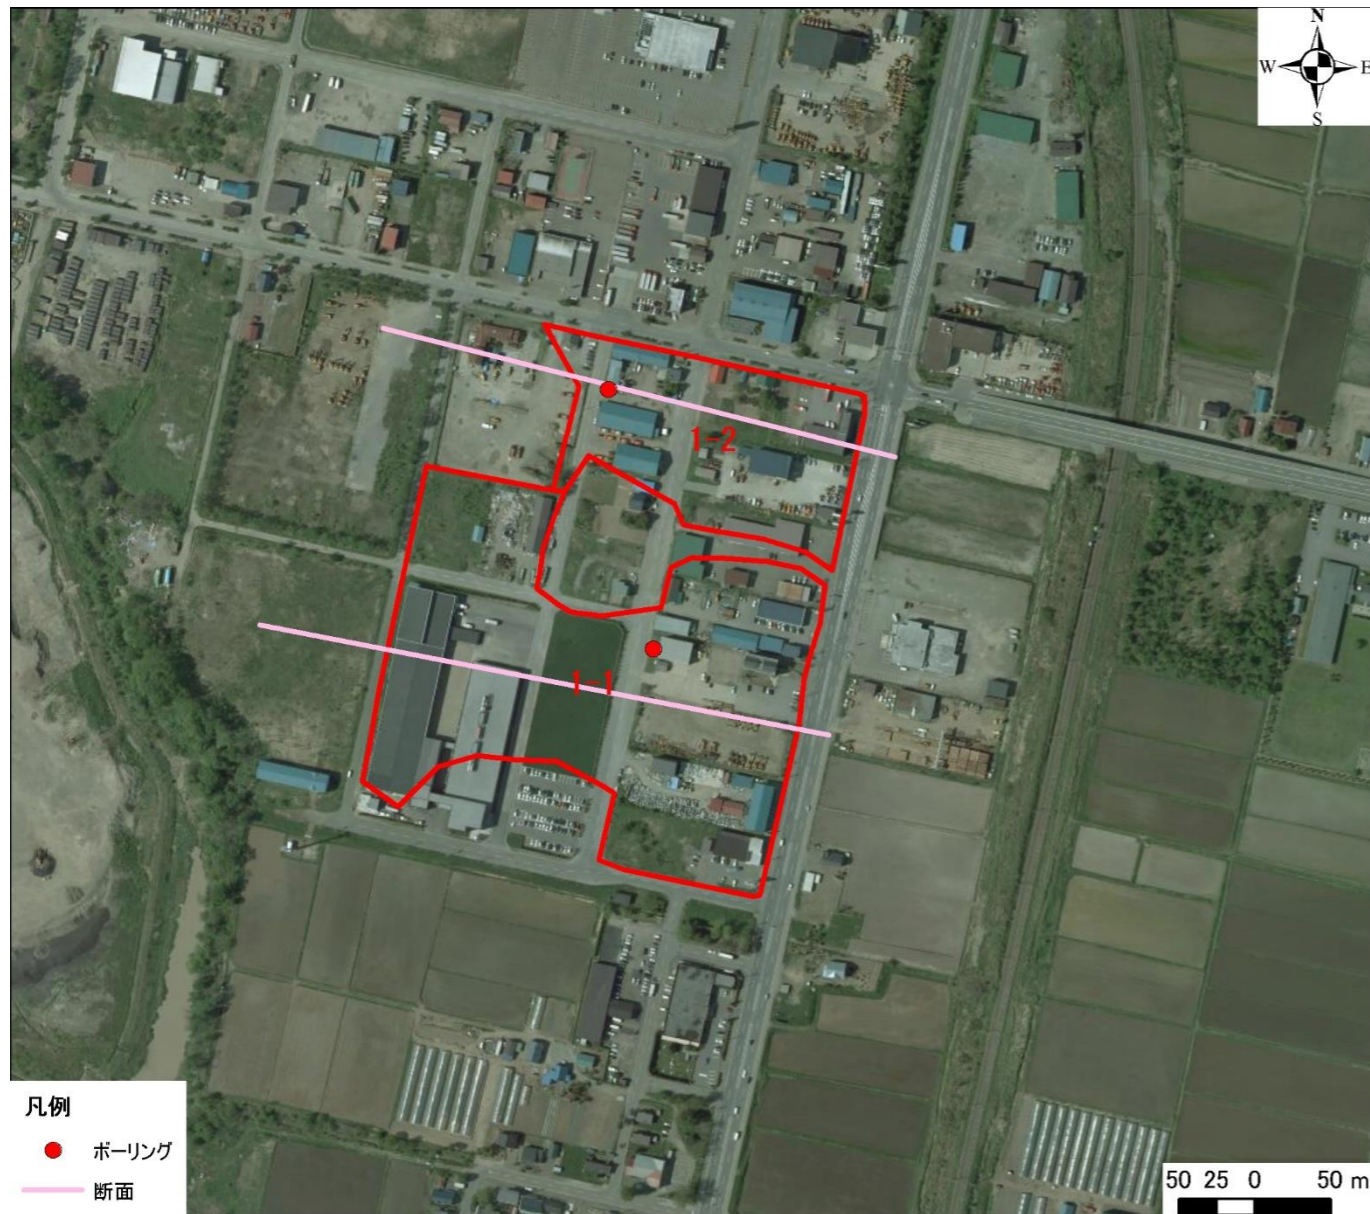
図 2.3 ボーリング調査位置図 (盛土番号 0001)

大規模盛土造成地の盛土材料、N 値、地下水位を把握する目的でボーリング調査を実施した。調査位置図を図 2.3 に示す。

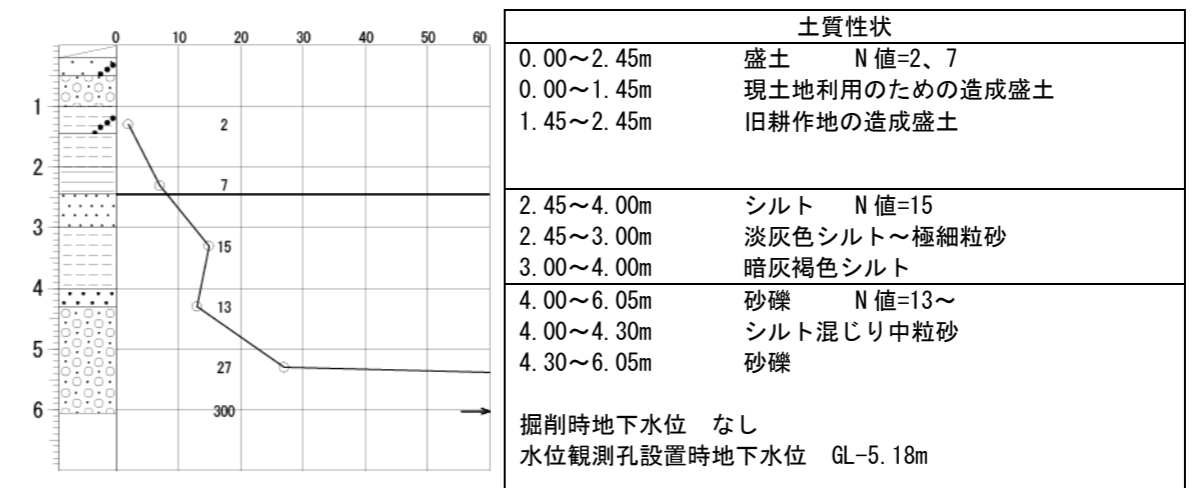
図 2.5 コア性状 (SNG1-1B1)

記号	土層名	特徴
B1	盛土 1	N 値 1~2 の礫混じり砂 (宅地造成の盛土)
B2	盛土 2	N 値 5、7 の腐植質粘性土 (旧耕作地造成の盛土)
m	シルト	N 値 9、15 のシルト (段丘構成層)
g	砂礫	N 値 8~ の砂礫 (段丘礫層)

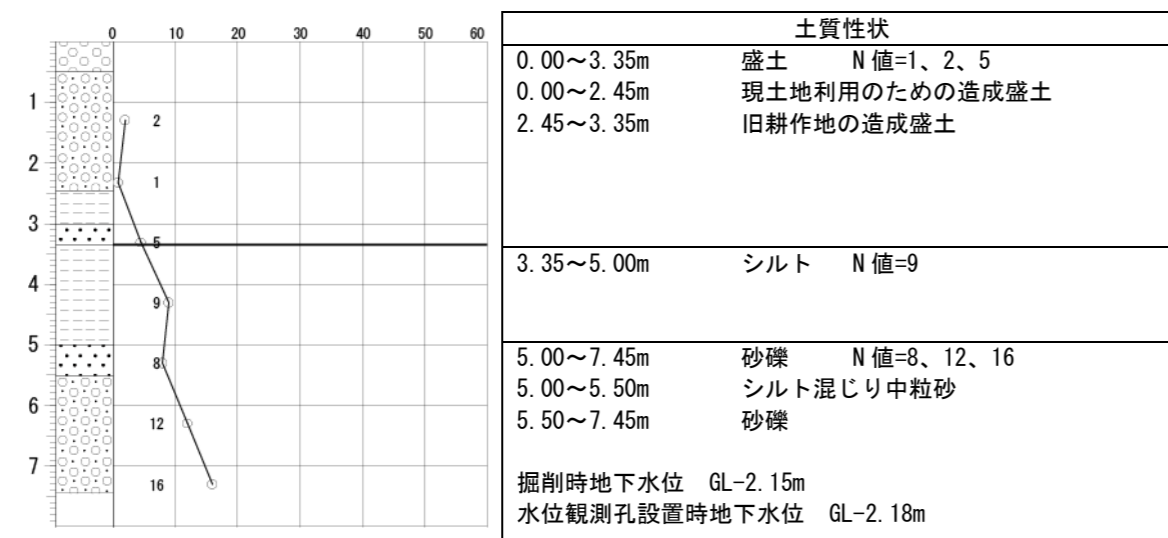
図 2.8 コア性状 (SNG1-2B1)

記号	土層名	特徴
B1	盛土 1	N 値 1~2 の礫混じり砂 (宅地造成の盛土)
B2	盛土 2	N 値 5、7 の腐植質粘性土 (旧耕作地造成の盛土)
m	シルト	N 値 9、15 のシルト (段丘構成層)
g	砂礫	N 値 8~の砂礫 (段丘礫層)

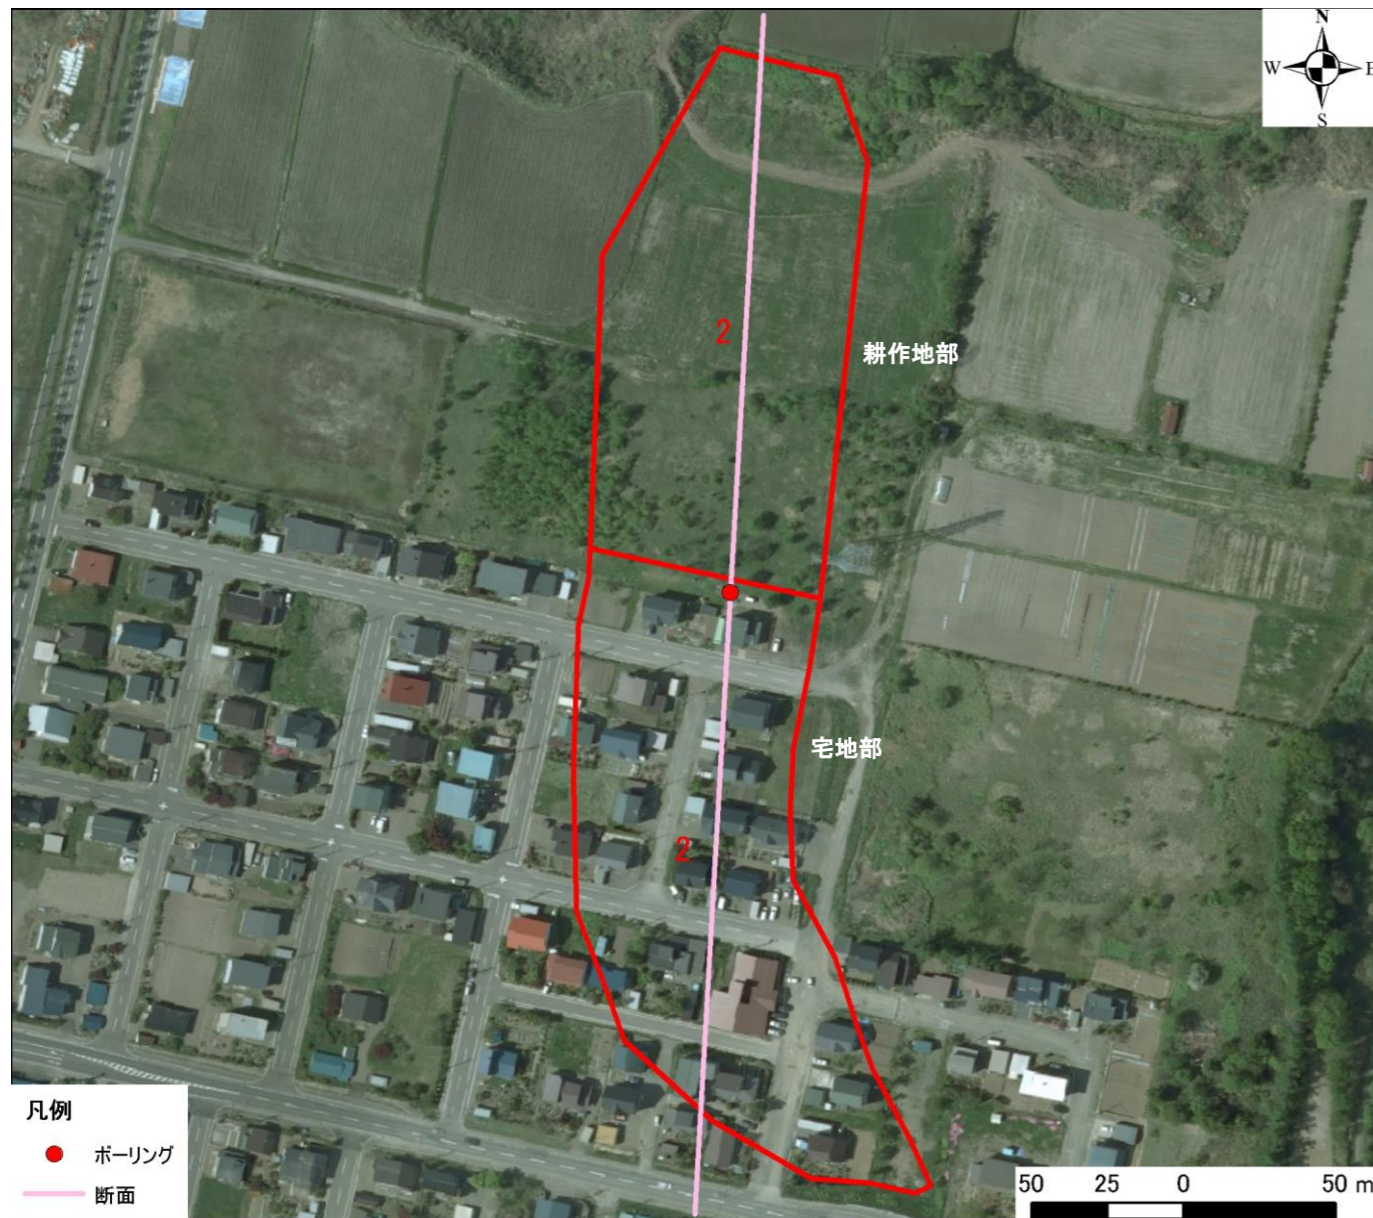
図 2.10 ボーリング調査位置図 (盛土番号 0002)

大規模盛土造成地の盛土材料、N 値、地下水位を把握する目的でボーリング調査を実施しました。調査位置図を図 2.10 に示す。

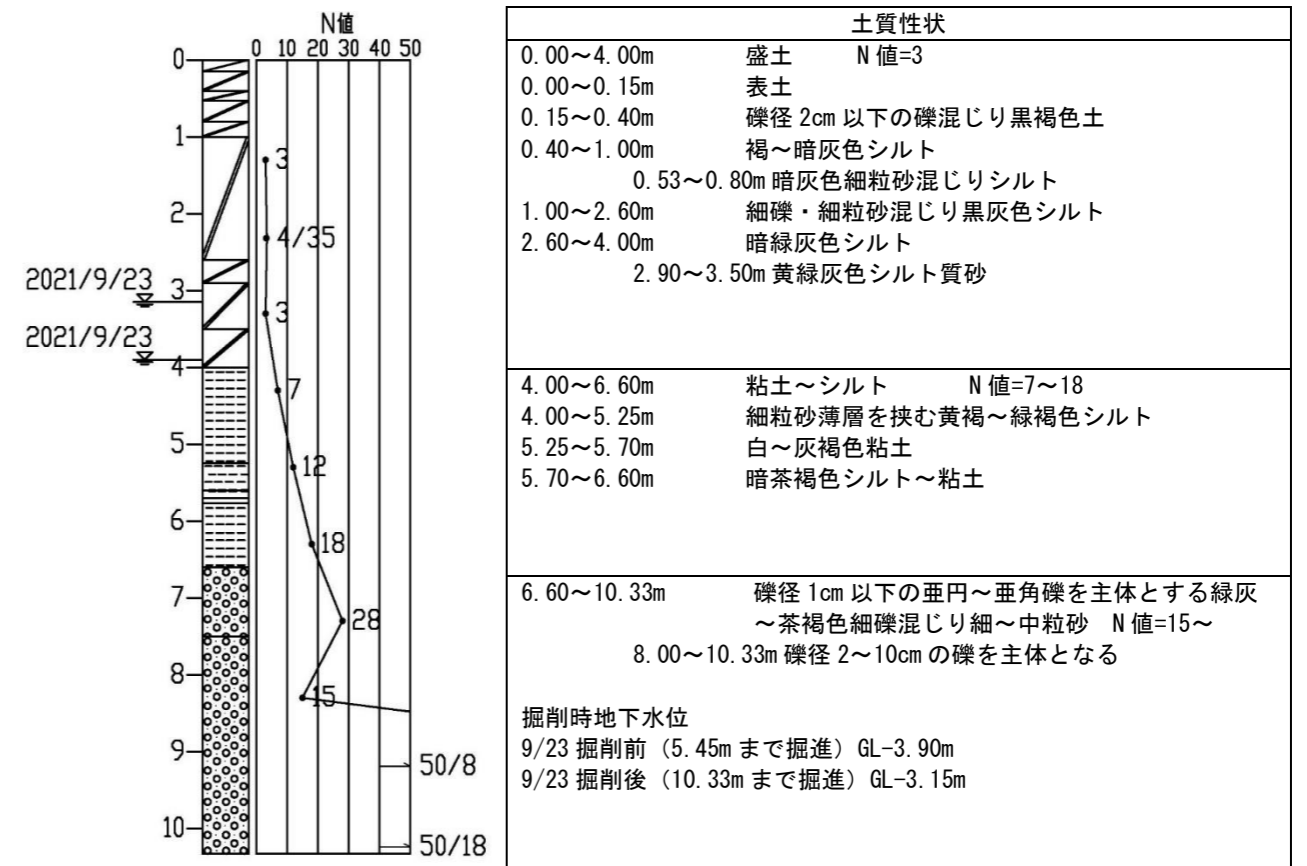
図 2.12 コア性状 (SNG2B1)

記号	土層名	特徴
B	盛土層	N 値 3 以下の黒褐～暗灰色シルト
Dc	シルト層	N 値 7～18 の黄褐色粘土～シルト
Dg1	砂礫土層 1	N 値 50 以下の段丘礫層
Dg2	砂礫土層 2	N 値 50 以上の段丘礫層

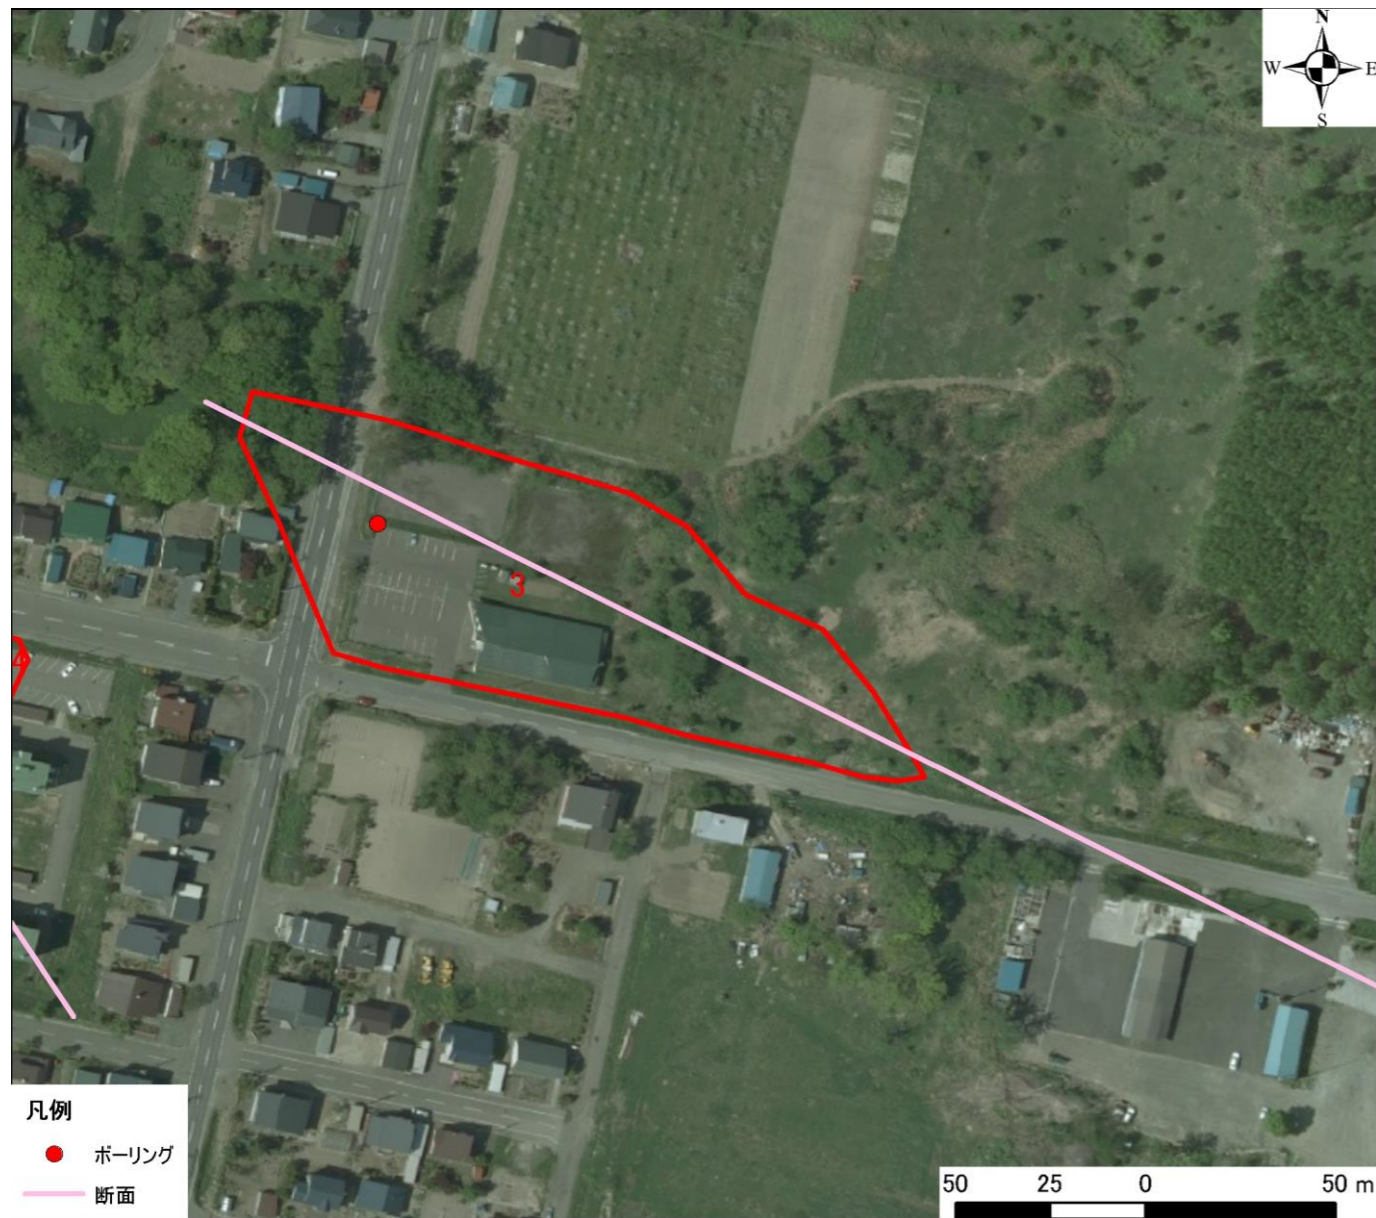
図 2.14 ボーリング調査位置図 (盛土番号 0003)

大規模盛土造成地の盛土材料、N 値、地下水位を把握する目的でボーリング調査を実施した。調査位置図を図 2.14 に示す。

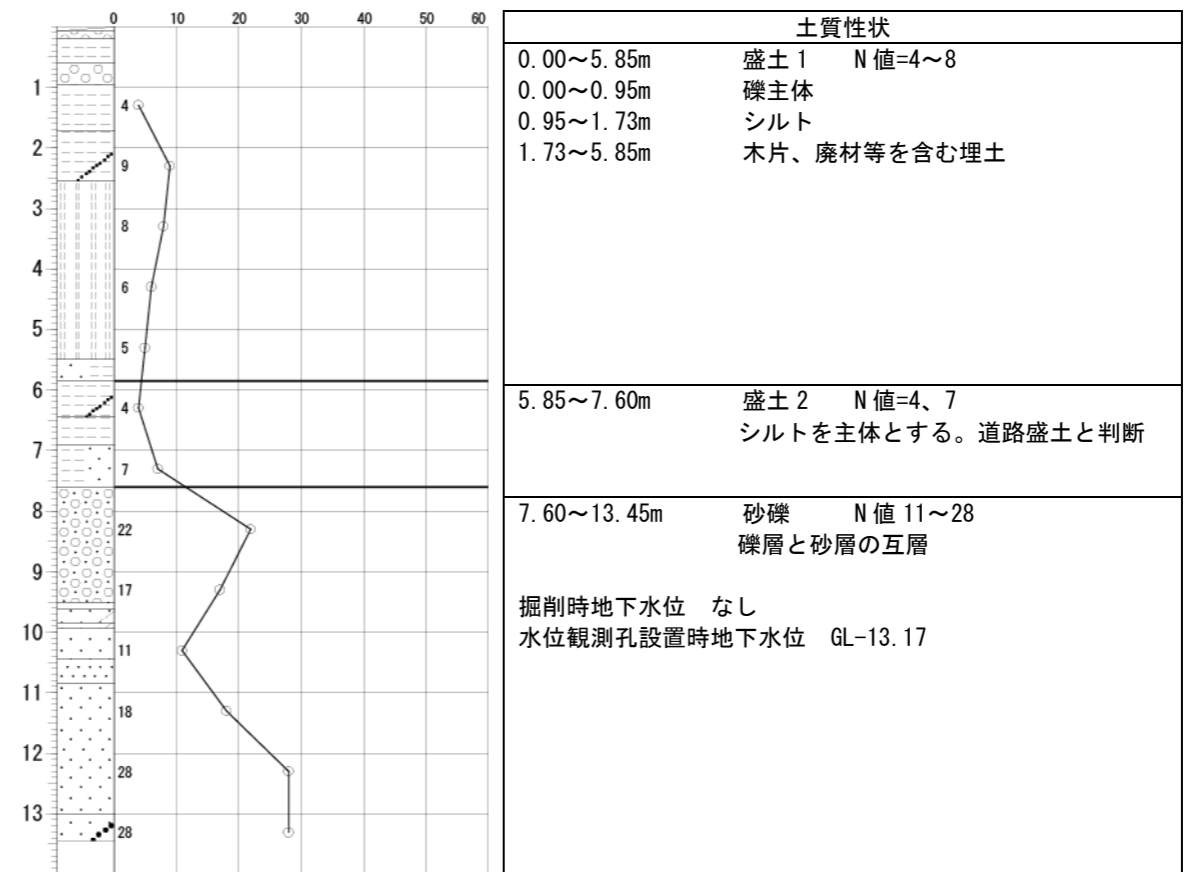
図 2.16 コア性状 (SNG3B1)

記号	土層名	特徴
B1a	盛土層 1a	N 値 4、9 の粘性土層 (最上部は宅盤造成のため砂礫主体)
B1b	盛土層 1b	N 値 5~8 の植物片 (樹幹、廃材) 混じり腐植土
B2	盛土層 2	N 値 4、7 の粘性土層 (道路盛土)
Dc	シルト層	N 値 8~15 の粘土~シルト (段丘礫被覆層)
g	砂礫層	N 値 11~28 の砂礫 (段丘礫層)

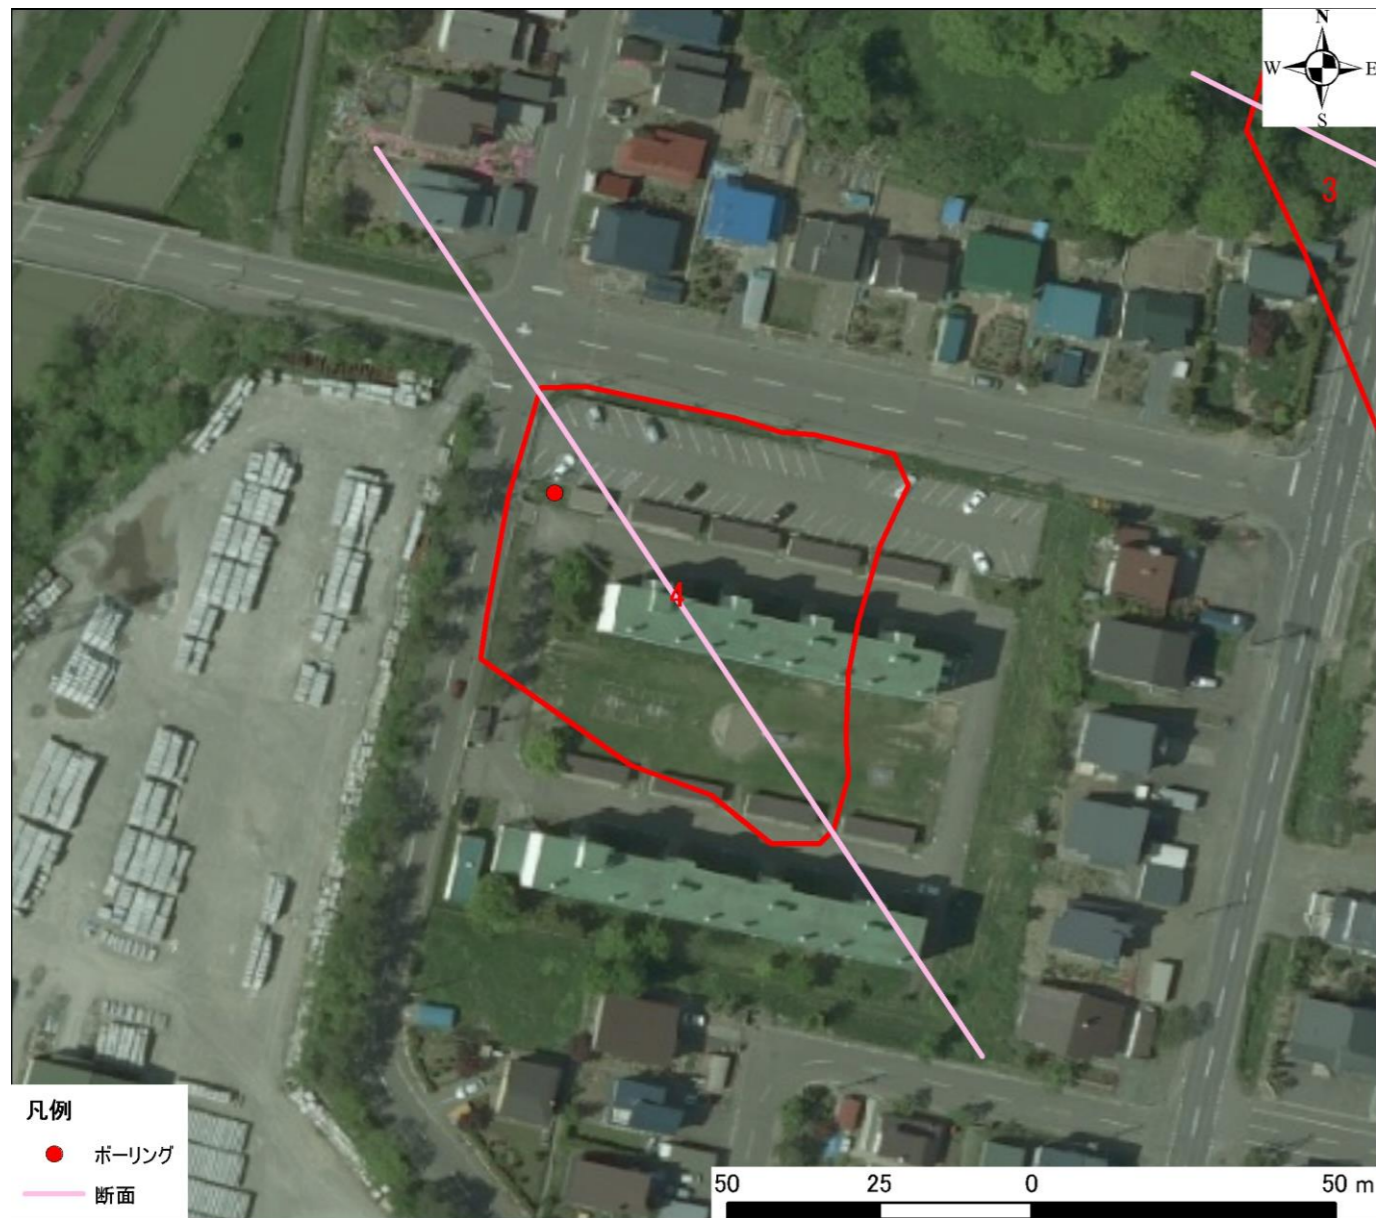
図 2.18 ボーリング調査位置図 (盛土番号 0004)

大規模盛土造成地の盛土材料、N 値、地下水位を把握する目的でボーリング調査を実施しました。調査位置図を図 2.18 に示す。

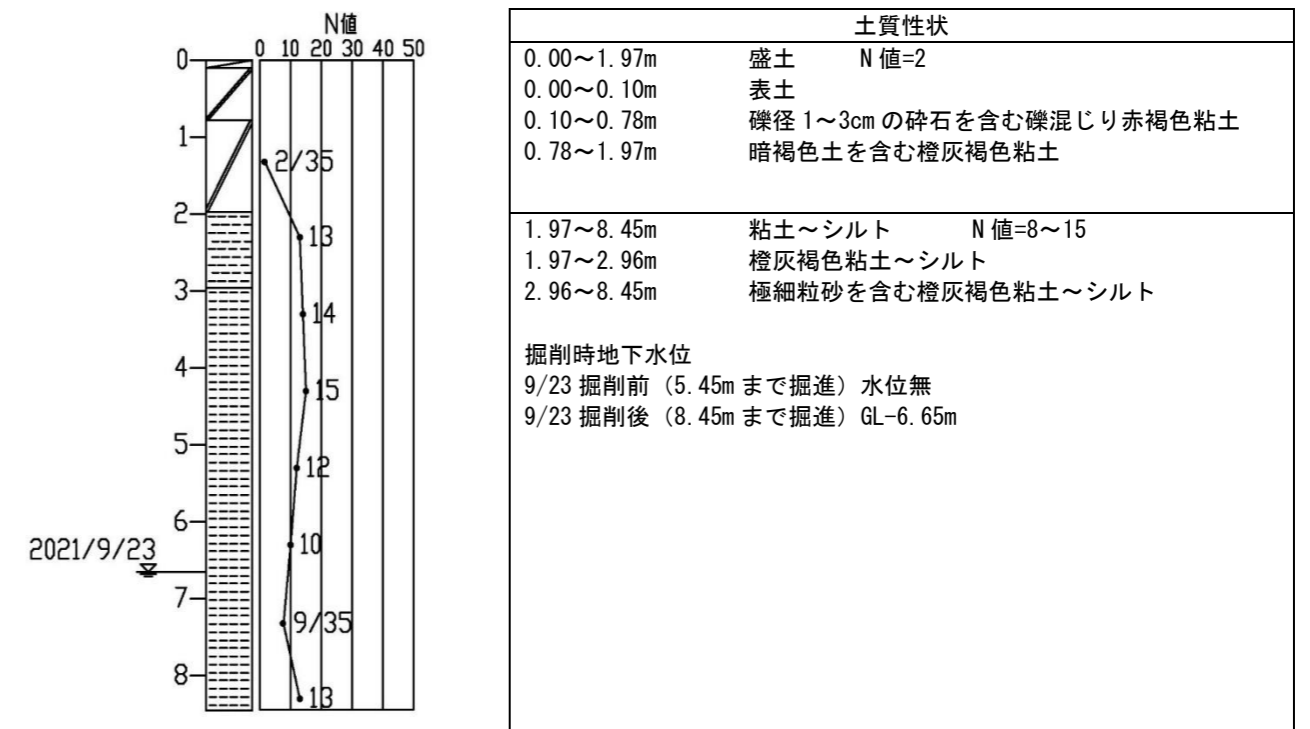
図 2.20 コア性状 (SNG4B1)

記号	土層名	特徴
B	盛土層	N 値 2 の褐色礫混じり粘土
Dc	シルト層	N 値 8～15 の黄褐色粘土～シルト

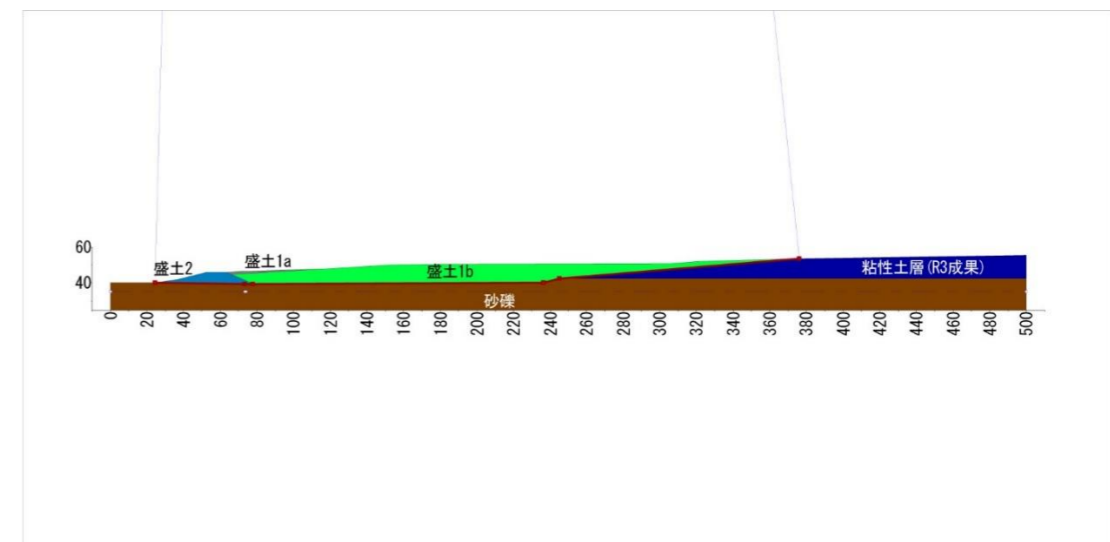
図 3.3 ケース1安定計算モデル例

ケース1：大規模盛土造成地全体で滑動崩壊が生じる場合

安定計算を用いた安全性検討の結果、ケース1、ケース2の両方で安全性の照査基準 ( $F_s > 1$ ) を満足する結果となりました（表 3.1）。

照査断面	最小安全率 $F_s$ (地震時)		照査	結果
	ケース1 複合すべり	ケース2 円弧すべり		
盛土番号 0001-1	4.592	1.133	$F_s > 1$	SAFE
盛土番号 0001-2	2.882	1.214	$F_s > 1$	SAFE
盛土番号 0002	5.541	1.230	$F_s > 1$	SAFE
盛土番号 0003	1.024	1.671	$F_s > 1$	SAFE
盛土番号 0004	12.621	1.195	$F_s > 1$	SAFE

以上の検討結果から砂川市の大規模盛土造成地はいずれも地震時に「滑動崩落」の懸念は無いものと判断します。

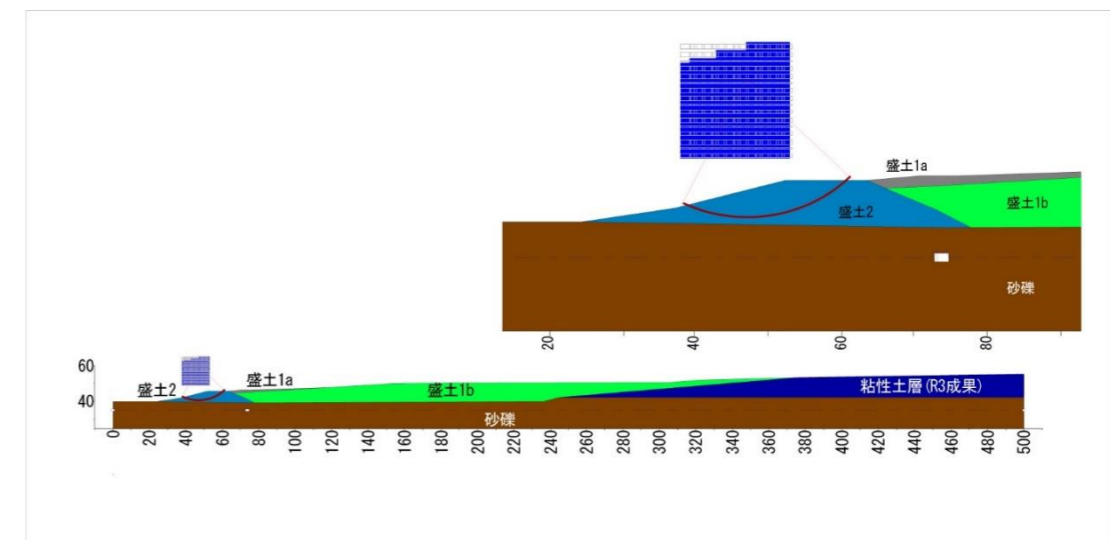
図 3.4 ケース2安定計算モデル例

ケース2：小規模な円弧すべり（主に盛土の前面）
